Provincia di Arezzo

# Nuova viabilità di collegamento tra ponte Leonardo ed il Centro direzionale di Viale Matteotti di Montevarchi

## Progetto Definitivo

## Studio di intervisibilità

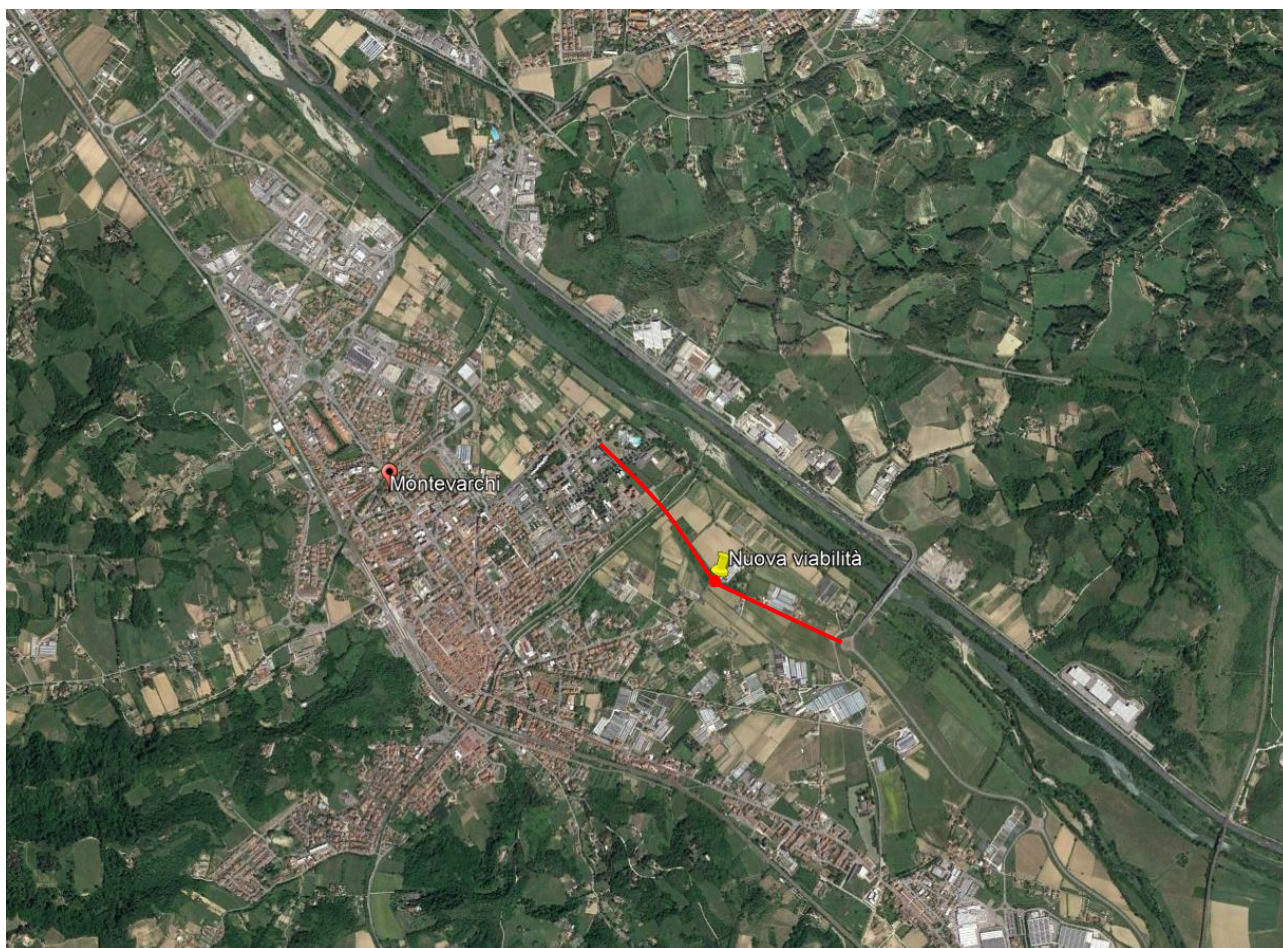
Figura 1 - Inquadramento: immagine satellitare

Per una corretta individuazione del sito (Lat. 43.526343°, Long. 11.582401°) si riporta in Figura 1 un'immagine satellitare dell'area interessata.

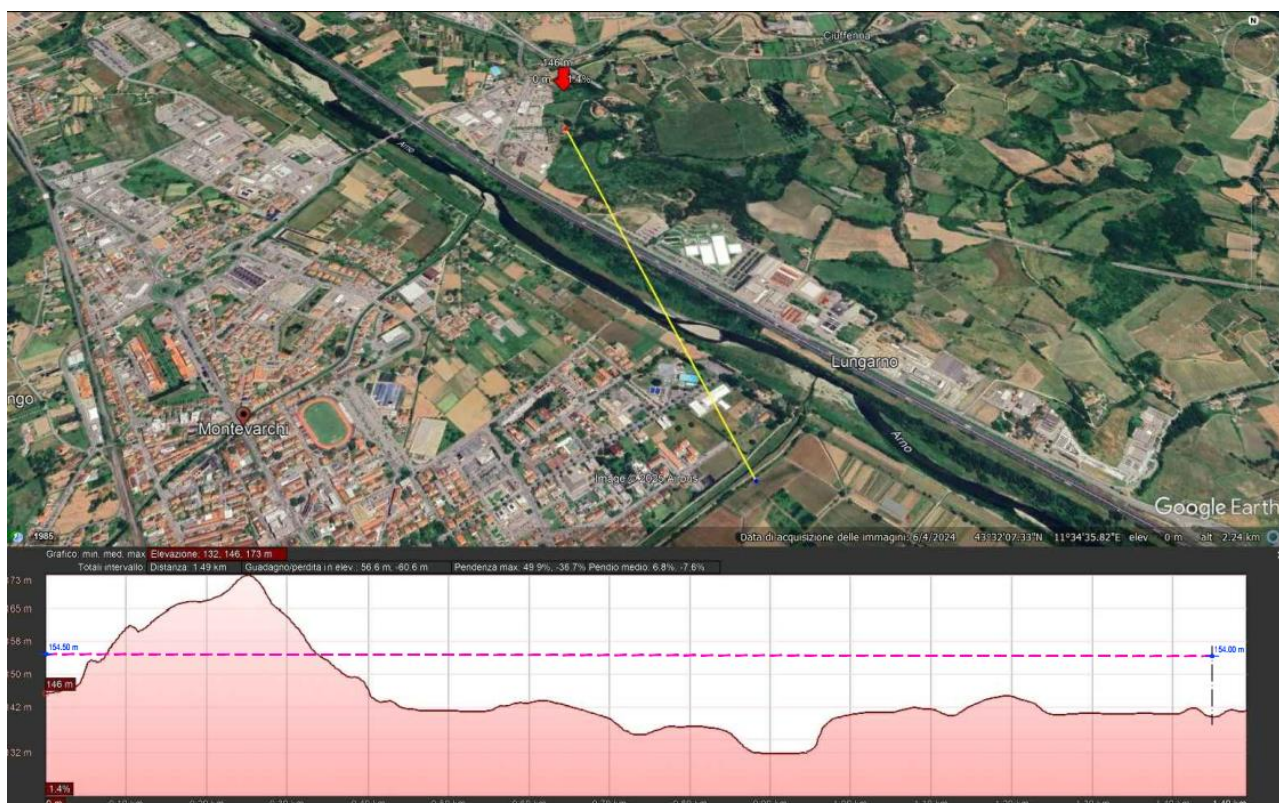
Figura 5 - Profilo in elevazione

- n. piani fuori terra: 3
- altezza p.d.v.: 8,50 m

La distanza tra l'immobile e il ponte è pari a c.a. 1.450 m.

La conformazione morfologia del terreno occlude la visuale dal casale verso il ponte e viceversa, come mostrato in Figura 5.

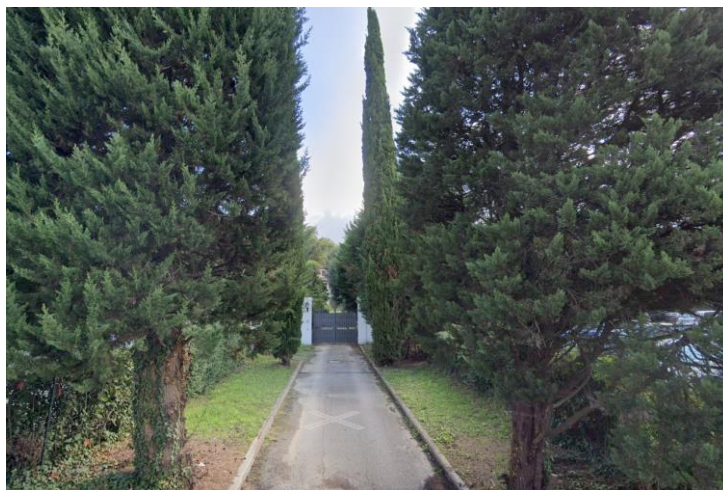
Figura 6 - Vista del bene

- n. piani fuori terra: 0
- altezza p.d.v.: 1,70 m

La distanza tra l'area e il ponte è pari a c.a. 1.450 m.

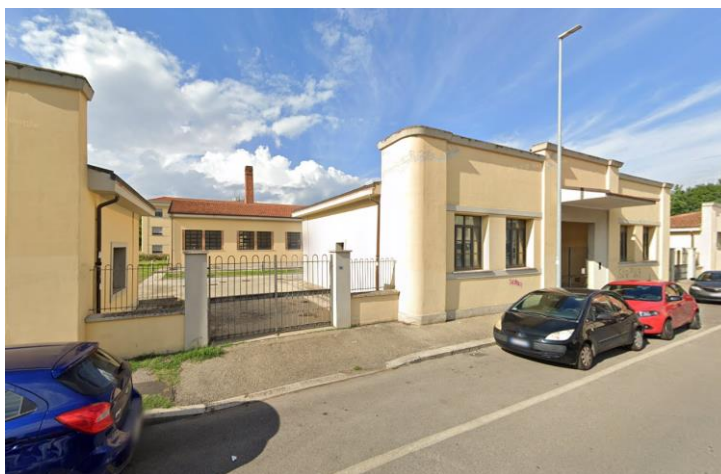
Figura 8 – Vista del bene

Si tratta dell'ex mattatoio comunale, oggi dismesso. Il complesso è costituito da immobili con un solo livello fuori terra; l'edificio principale ha, tuttavia, un volume a doppia altezza.

- n. piani fuori terra: 1
- altezza p.d.v.: 1,70 m

La distanza tra il complesso e il ponte è pari a c.a. 850 m.

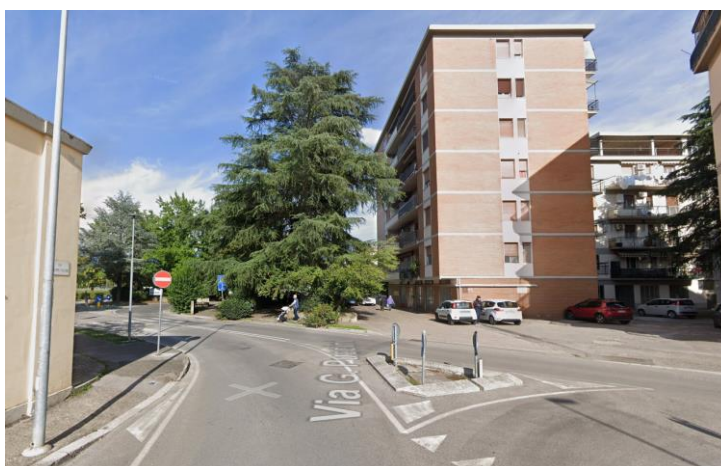
Figura 9 - Ostacolo sulla linea di visuale

Tuttavia, l'Ex Mattatoio sorge in una zona densamente urbanizzata, caratterizzata dalla presenza di edilizia residenziale pluripiano. In particolare, sulla linea di visuale, a circa 50 m dal punto di osservazione, sorge un immobile con le seguenti caratteristiche:

- n. piani fuori terra: 7
- altezza complessiva presunta: 23 m

Appare evidente che, vista la notevole dimensione del fabbricato intercettato dal raggio visivo, la visuale tra Ex Mattatoio e nuovo ponte sul Torrente Dogana risulta interdetta.

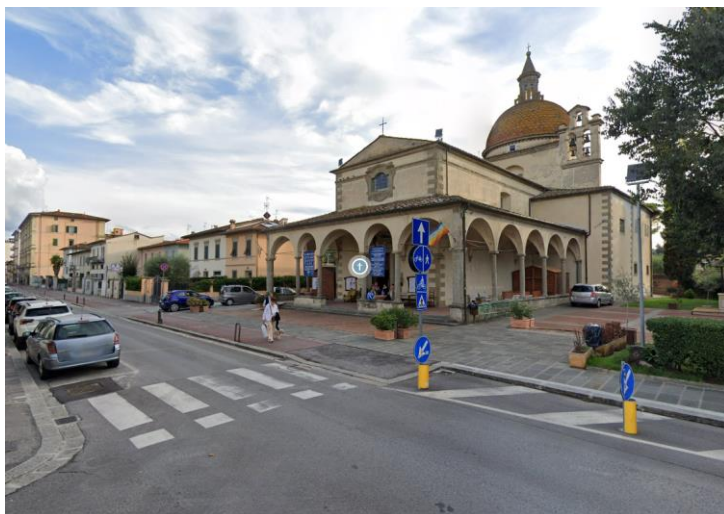
Figura 11 – Vista del bene

L'edificio è a croce latina con navata unica. Sul presbiterio è posizionato un timpano quadrato che sorregge una cupola.

Sul fronte della chiesa si trova un loggiato con 15 arcate a mezzo tondo in pieno stile toscano.

- n. piani fuori terra: 2
- altezza p.d.v.: 5,00 m

La distanza tra l'immobile e il ponte è pari a c.a. 1.400 m.

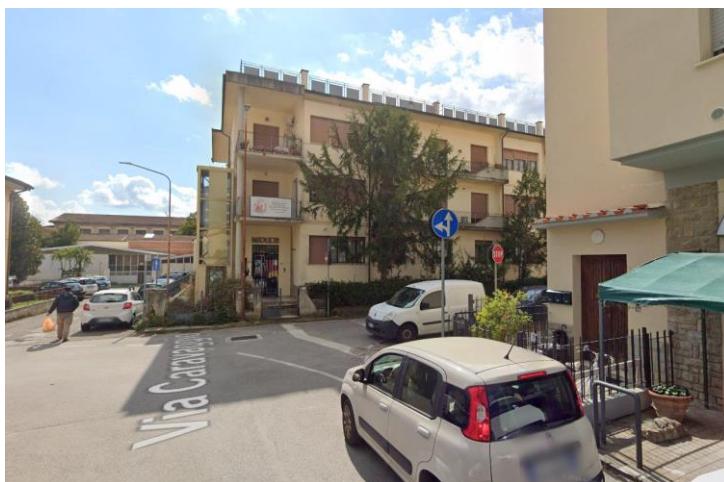
Figura 12 - Immobile Via Donizzetti 7

La Chiesa di S. Maria al Giglio sorge in una zona urbanizzata, caratterizzata dalla presenza nell'immediato intorno di edifici di altezza media pari a 2 piani. Tuttavia, sulla linea di visuale si incontrano edifici di altezza maggiore, che vanno a fraporsi tra chiesa e nuova opera. In particolare, a circa 140 m dal punto di osservazione, sorge un immobile con le seguenti caratteristiche:

- n. piani fuori terra: 3
- piani seminterrati: sì
- altezza complessiva presunta: 10 m

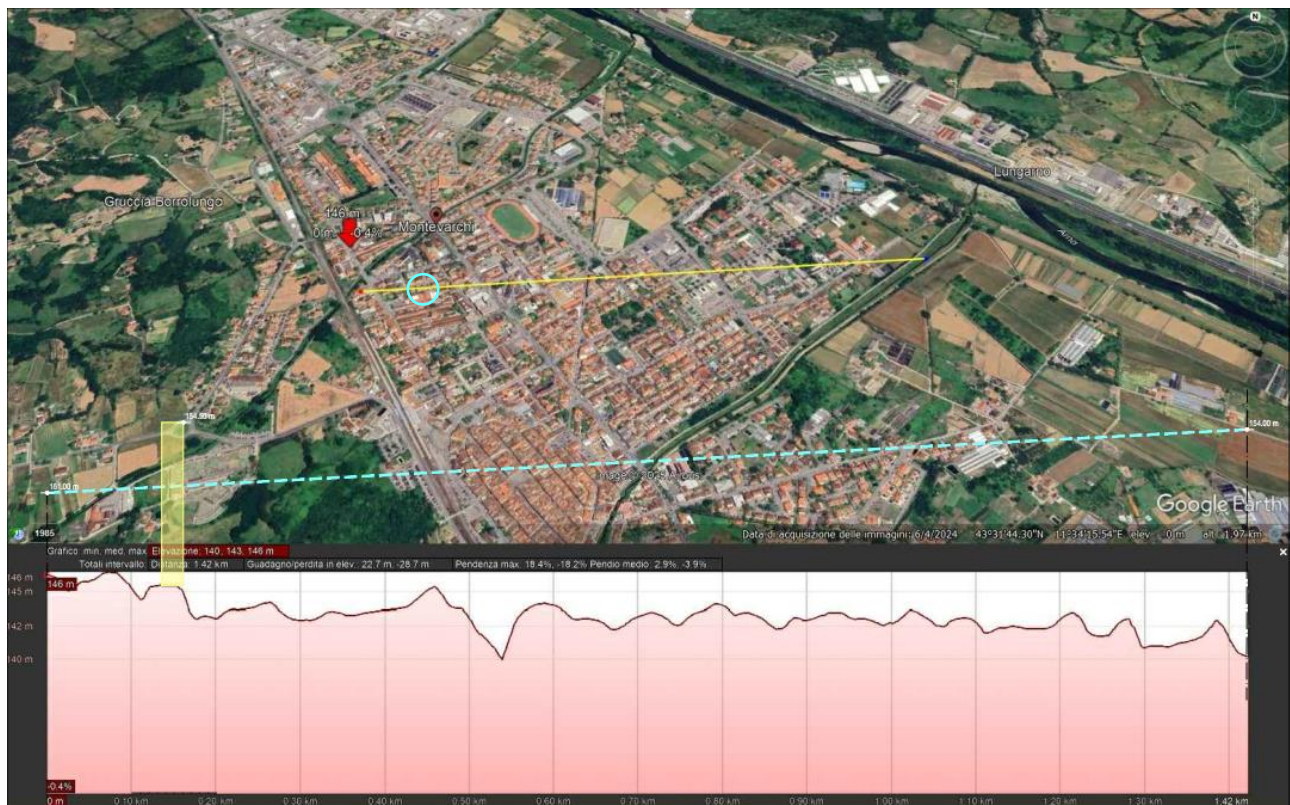
Figura 13 - Profilo in elevazione

Considerando la sola morfologia del terreno, le quote dei due punti e il contesto pianeggiante entro il quale si inseriscono, ci sarebbe interscambiabilità tra la chiesa e ponte.

Come indicato in Figura 13, la visuale tra Chiesa e nuovo ponte sul Torrente Dogana risulta interdetta o, quantomeno, perlopiù oscurata.

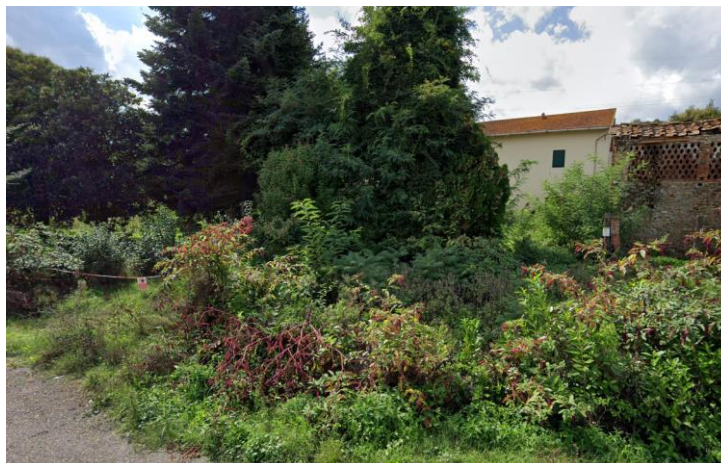
Figura 14 – Vista del bene

- n. piani fuori terra: 3
- altezza p.d.v.: 8,50 m

La distanza tra l'immobile e il ponte è pari a c.a. 1.550 m.

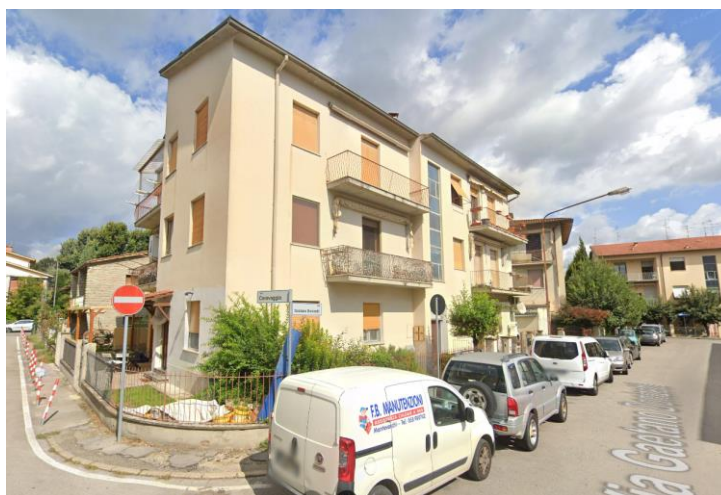
Figura 15 - Immobile Via Donizzetti 8/10

Nonostante l'immobile di riferimento si trovi in posizione aperta dal punto di vista visivo, oltre la linea ferroviaria, in direzione del ponte, il territorio è densamente urbanizzato. Sulla linea di visuale si incontrano numerosi immobili; a circa 300 m dal bene vincolato vi è un edificio residenziale con le seguenti caratteristiche:

- n. piani fuori terra: 3
- altezza complessiva presunta: 10 m

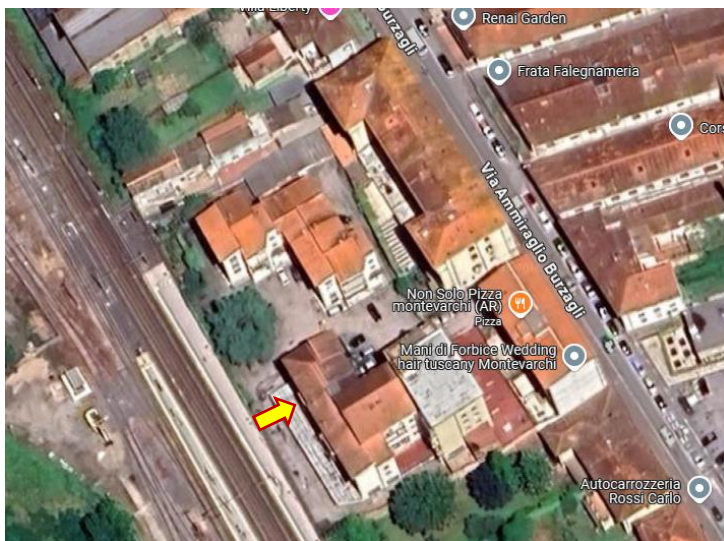
Figura 17 - Vista del bene

- n. piani fuori terra: 4
- altezza p.d.v.: 11,50 m

La distanza tra l'immobile e il ponte è pari a c.a. 1.350 m

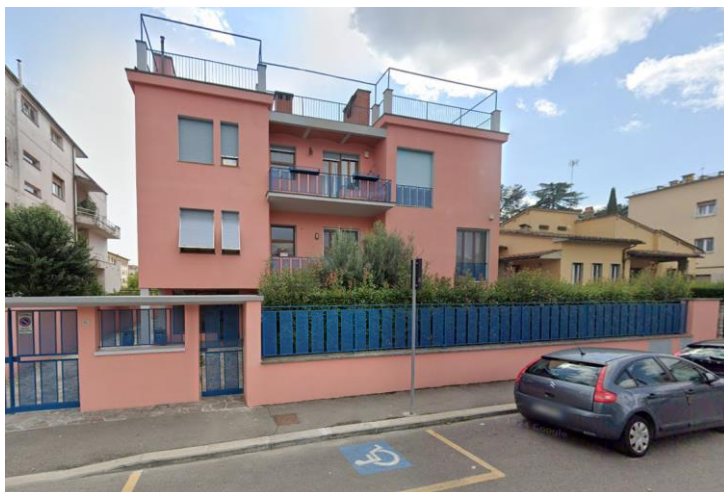
Figura 18 - Immobile Via Puccini 13/A

Sulla linea di visuale si incontrano diversi edifici pluripiano. Si prende a riferimento l'immobile residenziale in Via Puccini 13/a che presenta:

- n. piani fuori terra: 3
- altezza complessiva presunta: 10 m

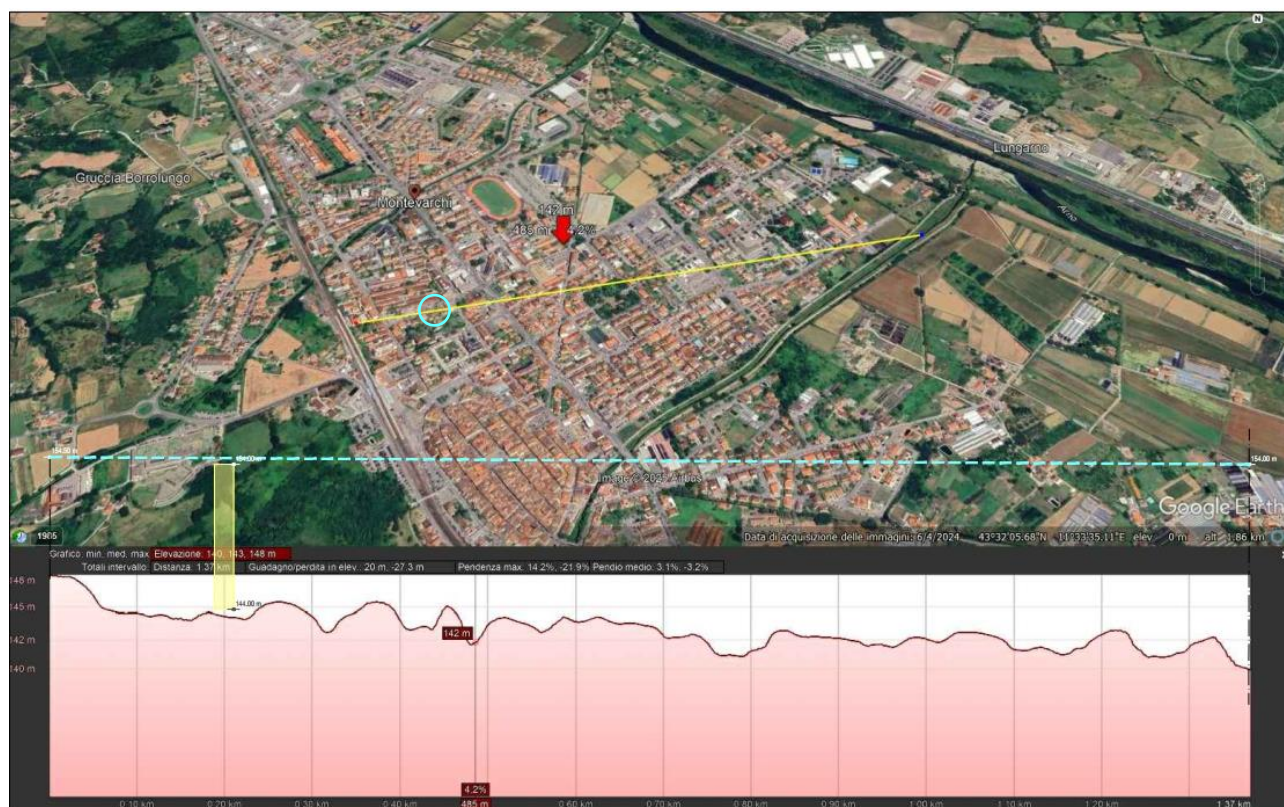
Figura 19 - Profilo in elevazione

Come mostrato in Figura 19, la nuova opera risulta debolmente visibile dall'area vincolata in oggetto. La graficizzazione mostra che, dagli affacci dell'ultimo livello dell'immobile verificato, sarebbe verosimilmente visibile l'estradosso dell'arco metallico nella parte sommitale.

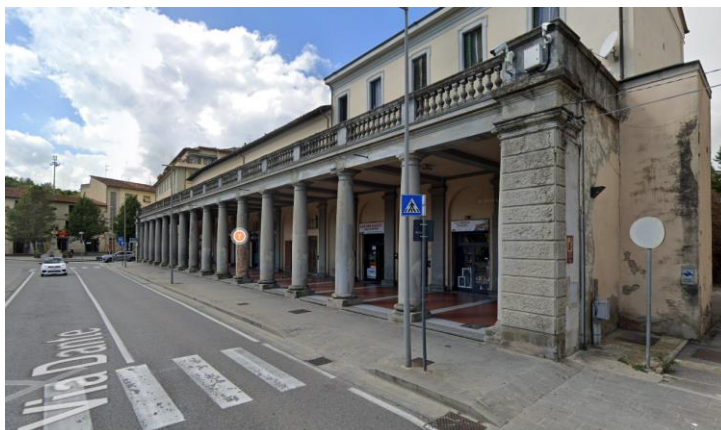
Figura 20 – Vista del bene

- n. piani fuori terra: 1
- altezza p.d.v.: 2 m

La distanza tra l'immobile e il ponte è pari a c.a. 1.200 m

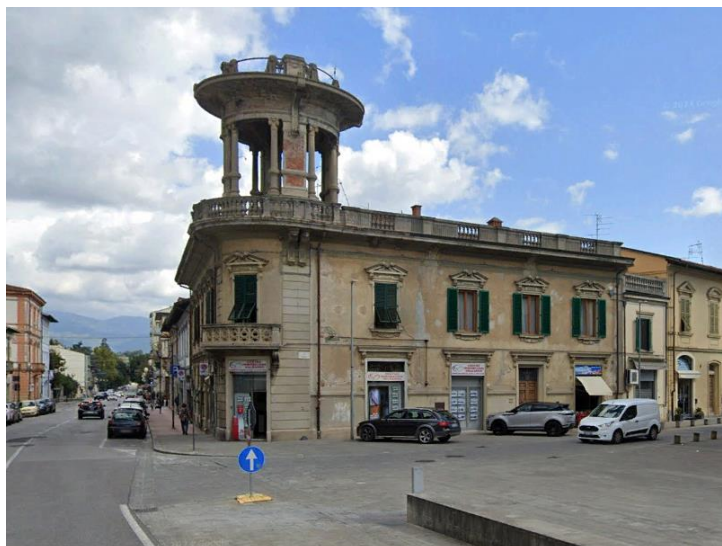
Figura 21 - Edifici all'intersezione tra Via Dante e Via Trieste

Sulla linea di visuale si incontrano numerosi edifici, primo fra tutti quello in angolo tra Via Trieste e Via Dante, per il quale, a livello cautelativo, si può considerare:

- n. piani fuori terra: 2
- altezza complessiva presunta: 8 m

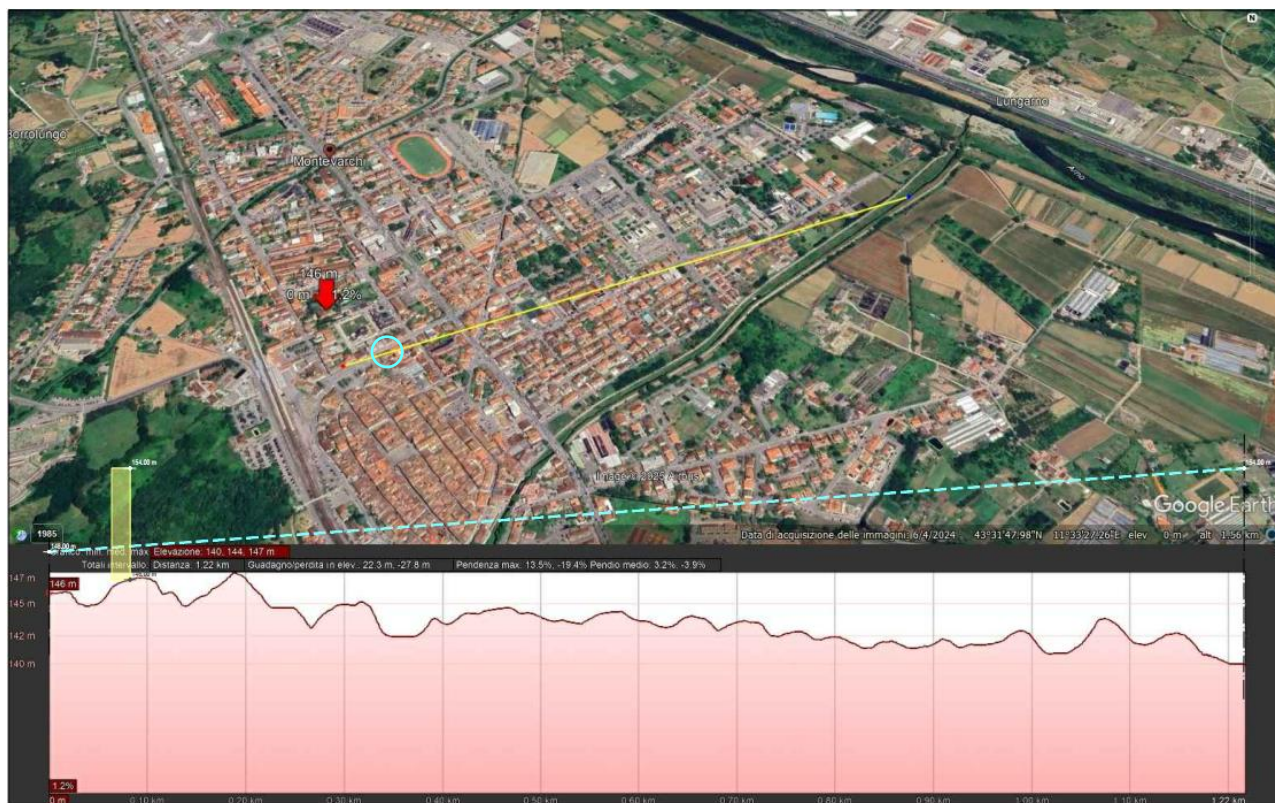
Figura 22 – Profilo in elevazione

Appare evidente che, trovandosi il fabbricato nelle immediate vicinanze del Loggiato ed essendo basso il punto di osservazione rispetto alla quota del nuovo ponte, non ci sia interscambio tra i due luoghi, come mostra la Figura 22.

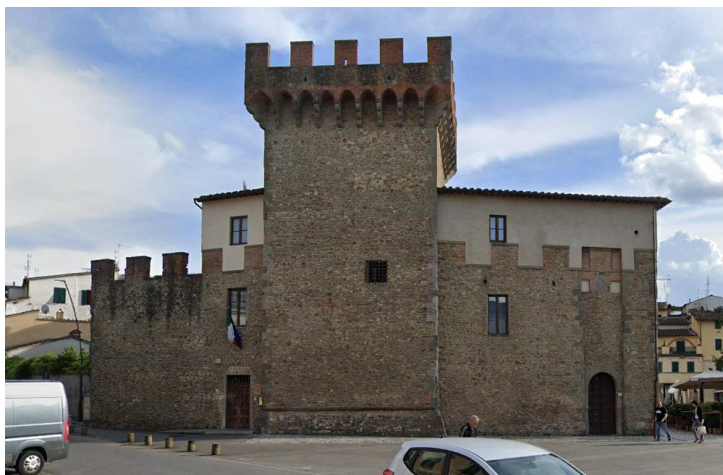
Figura 23 - Vista del bene

- n. piani fuori terra: 3
- altezza p.d.v.: 10 m

La distanza tra l'immobile e il ponte è pari a c.a. 1.150 m

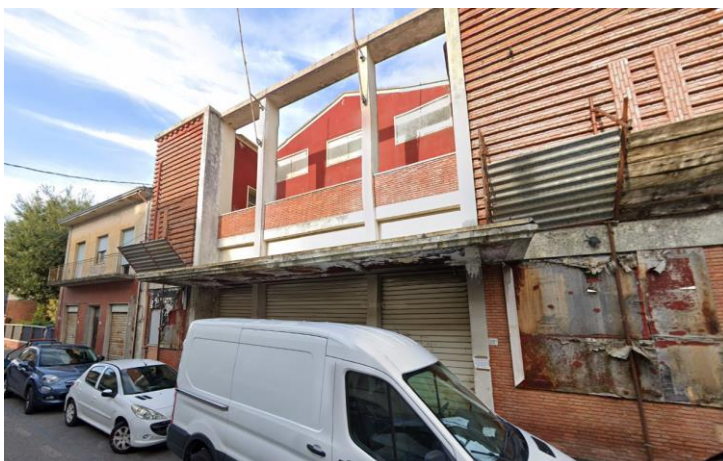
Figura 24 - Fabbricato schermo

In direzione delle nuove opere si incontrano numerosi edifici; per la verifica di intervisibilità, si prende come riferimento il fabbricato in Figura 24, considerando:

- n. piani fuori terra: 3
- altezza complessiva presunta: 10 m

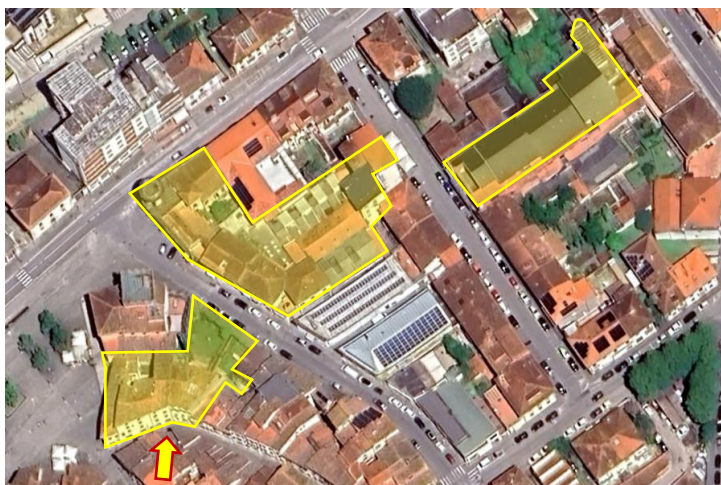
Figura 26 - Vista aerea dei beni

Rientrano in tale area una serie di edifici pluripiano siti nelle vicinanze del Cassero, come evidenziato in

Per la verifica di intervisibilità si prende a riferimento l'immobile verosimilmente più svantaggiato per la propria altezza, identificabile come quello sito in Via Marzia 16/18.

- n. piani fuori terra: 4
- altezza p.d.v.: 12 m

La distanza tra l'immobile e il ponte è pari a c.a. 1.150 m

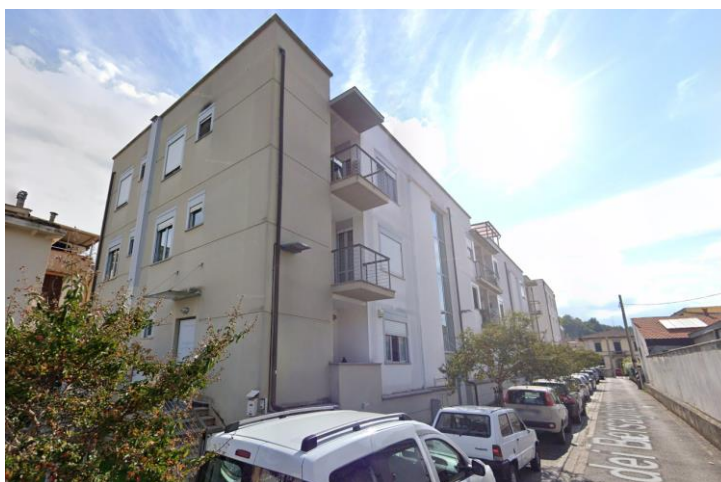
Figura 27 - Fabbricato Via dei Bersaglieri 5

In direzione delle nuove opere si incontrano numerosi edifici; per la verifica di intervisibilità, si prende come riferimento il fabbricato residenziale in Via dei Bersaglieri 5, considerando:

- n. piani fuori terra: 3
- altezza complessiva presunta: 10,50 m

Tale edificio lascia libera la visuale verso il ponte, come evidenziato in Figura 29.

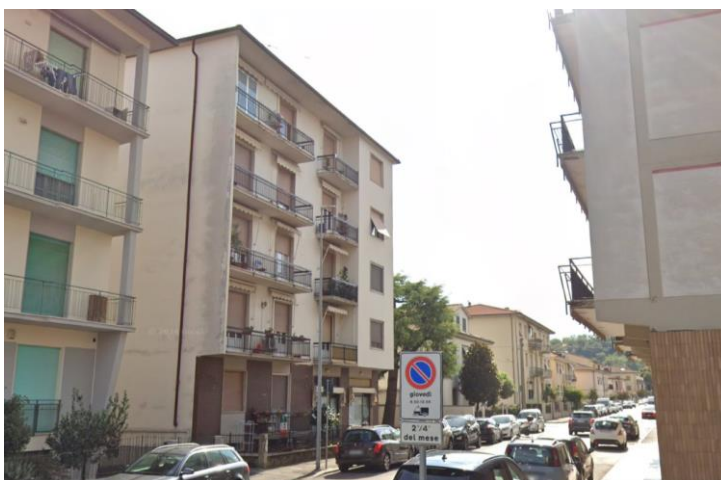
Figura 28 - Fabbricato in Via XXIV Maggio 50/1

Si procede, allora, con la verifica rispetto all'edificio in Via XXIV Maggio 50/1, che ha:

- n. piani fuori terra: 5
- altezza complessiva presunta: 16 m

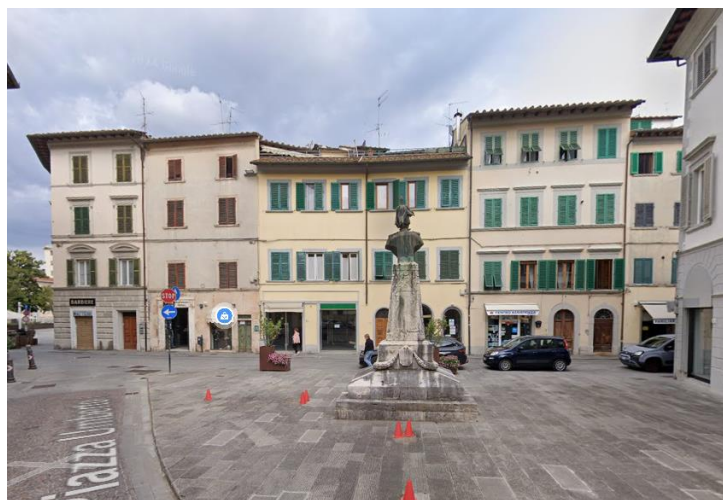
Figura 31 - Cortina edificata su Via Roma, prospiciente Piazza Umberto I

Oltre la piazza, a circa 30 m dal bene di riferimento, c'è una cortina edificata costituita da immobili di altezza pari o superiore a quella del bene (Figura 31).

- n. piani fuori terra: 4
- altezza complessiva presunta: 13 m

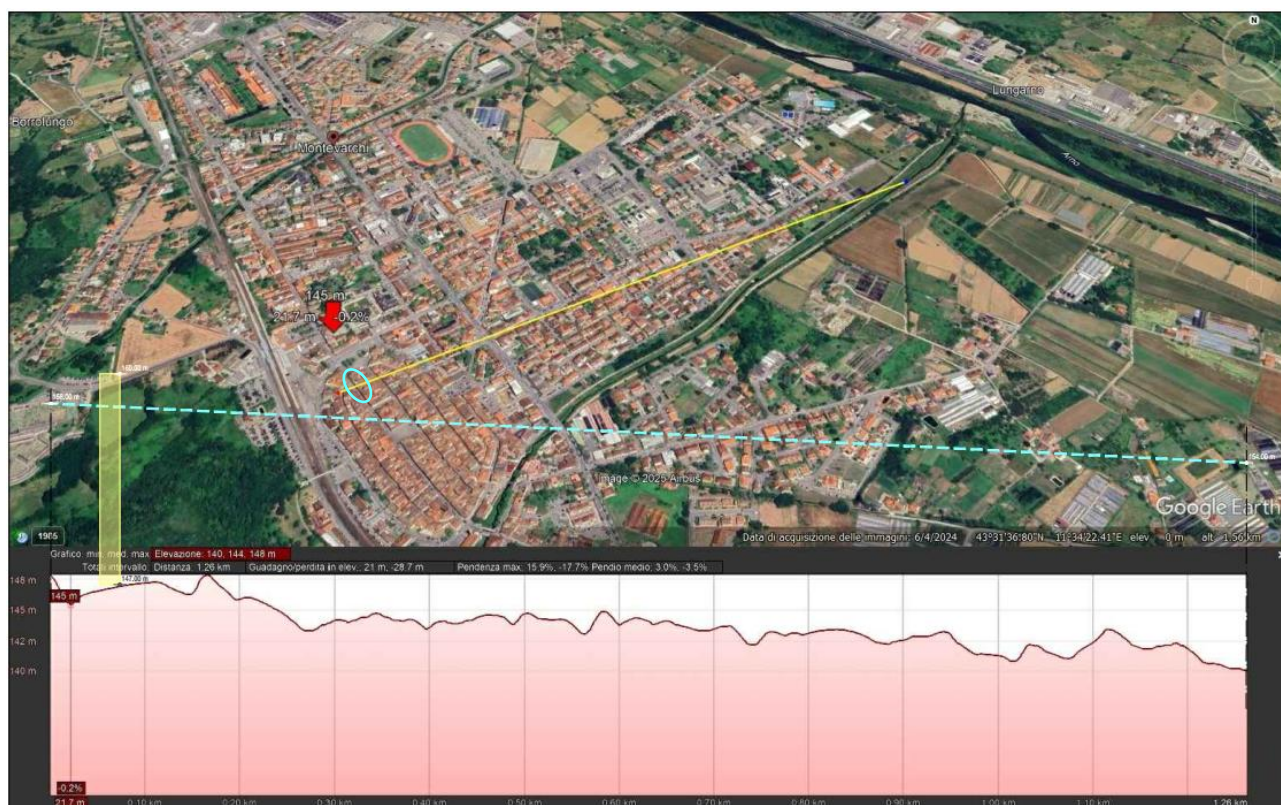
Figura 32 - Profilo in elevazione

Come evidenziato dalla Figura 32, considerate l'esigua distanza tra il bene e i fabbricati prospicienti la piazza sul lato opposto e le altezze relative, la cortina edificata fa da schermo, impedendo, di fatto, la vista del nuovo ponte.

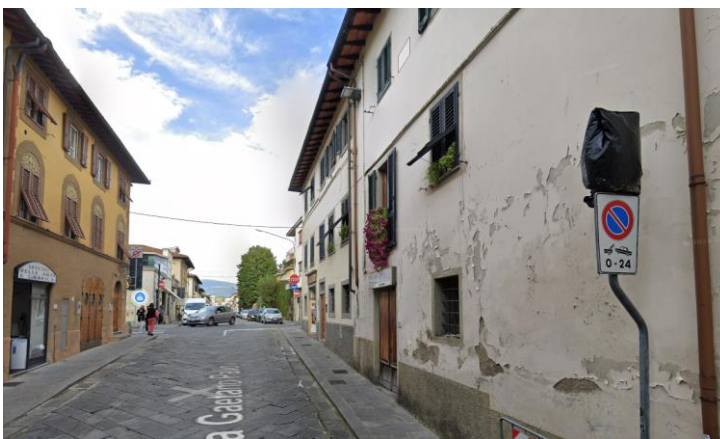
Figura 34 - Vista dal bene verso Via Palloni

Come indicato in Figura 35, le nuove opere sarebbero verosimilmente visibili, seppur il cono visivo sia ristretto per la presenza di edificazione ai lati di Via Palloni. La verifica non tiene conto di eventuale vegetazione, comunque presente (Figura 34).

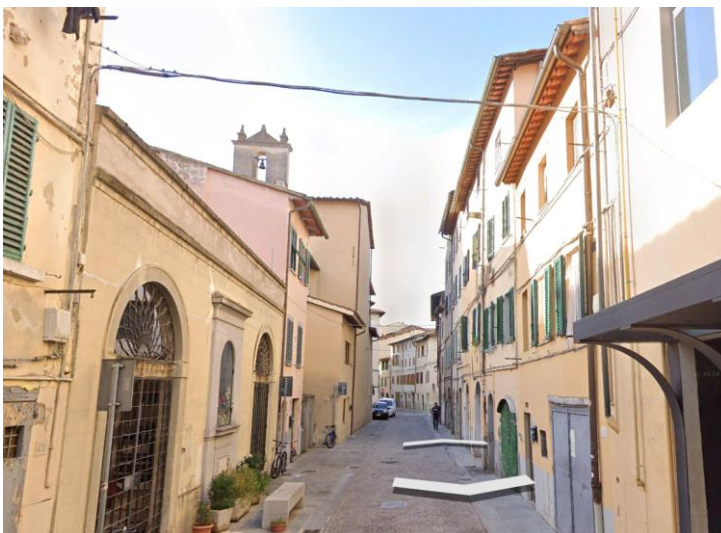
Figura 39 - Cortina edificata Via Marzia

Sul lato opposto di Via Marzia, a unaistanza di c.a. 25 m, vi è una cortina edificata di altezza variabile 3-4 piani. Si propone la verifica nella condizione più svantaggiata, ipotizzando:

- n. piani fuori terra: 3
- altezza complessiva presunta: 10 m

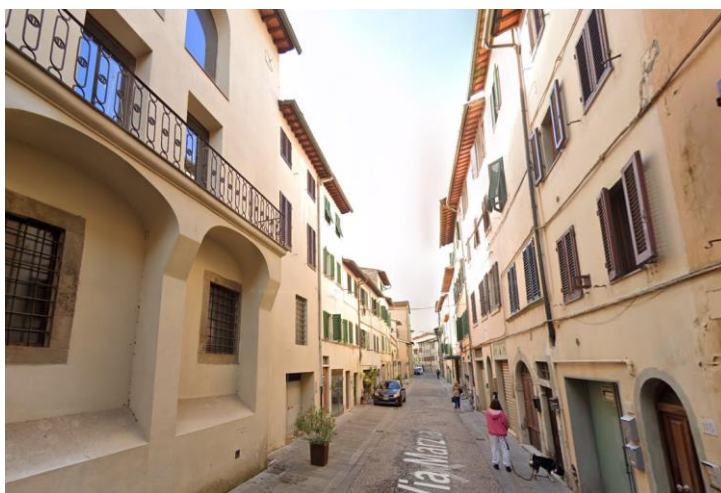
Figura 44 - Immobile Via Marzia 61

La verifica di intervisibilità viene fatta dalla posizione più svantaggiata; la linea di visuale incontra una cortina edificata, costituita, tra l'altro, da immobili residenziali schematizzabili con i seguenti dati:

- n. piani fuori terra: 4
- altezza complessiva presunta: 12 m

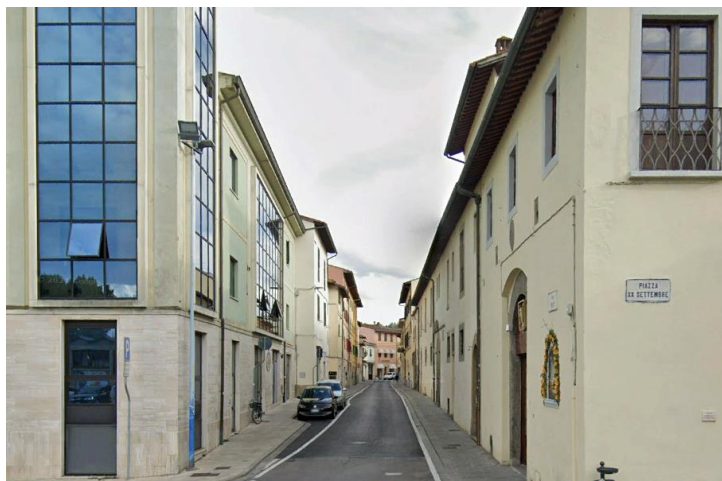
Figura 47 - Immobile Via Trieste 2/6

La linea di visuale incontra una cortina edificata, costituita, tra l'altro, da immobili residenziali schematizzabili con i seguenti dati:

- n. piani fuori terra: 3
- altezza complessiva presunta: 9 m

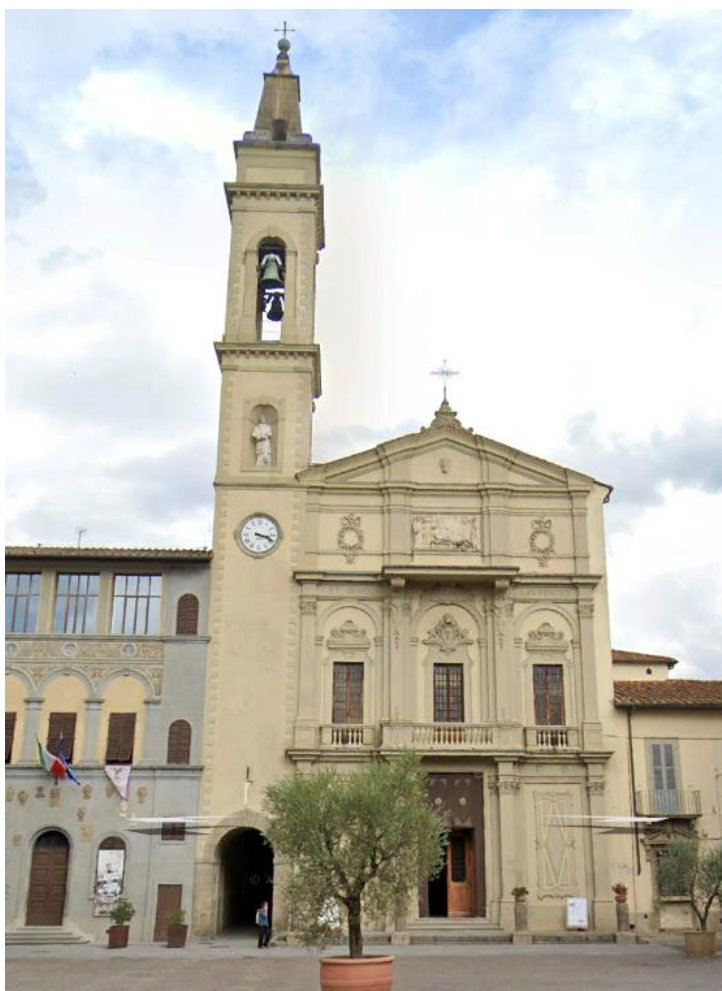
Figura 51 - Chiesa della Insigne Collegiata S. Lorenzo

Dal lato opposto della piazza, a circa 50 m dall'immobile in questione, vi è la Chiesa della Insigne Collegiata San Lorenzo (Figura 51), sintetizzabile con i seguenti dati:

- n. piani fuori terra: n.d.
- altezza complessiva presunta: 17 m

Vista l'evidente differenza di altezza tra immobile e chiesa, appare evidente che la vista da Palazzo Martini verso il nuovo ponte è occlusa, come raffigurato anche in Figura 52.

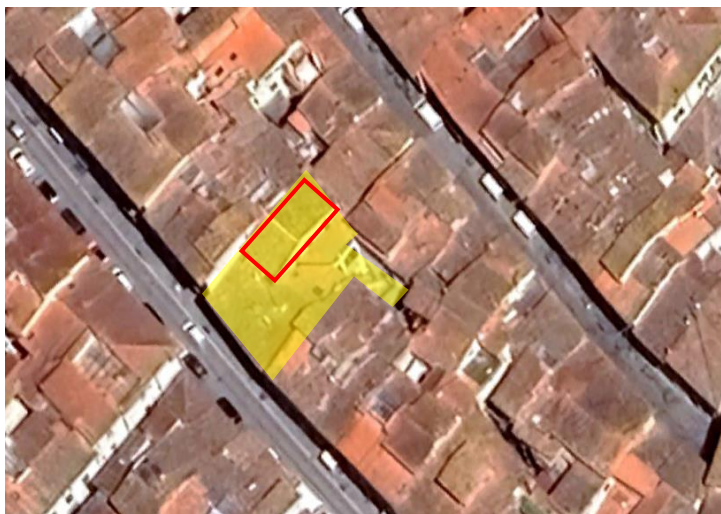
Figura 53 - Vista aerea del bene

È costituito da tre piani fuori terra e, dal corpo centrale, fuoriesce un ulteriore volume di altezza pari a un piano (in rosso in Figura 53).

- n. piani fuori terra: 4
- altezza p.d.v.: 11,5 m

La distanza tra l'immobile e il ponte è pari a c.a. 1.180 m

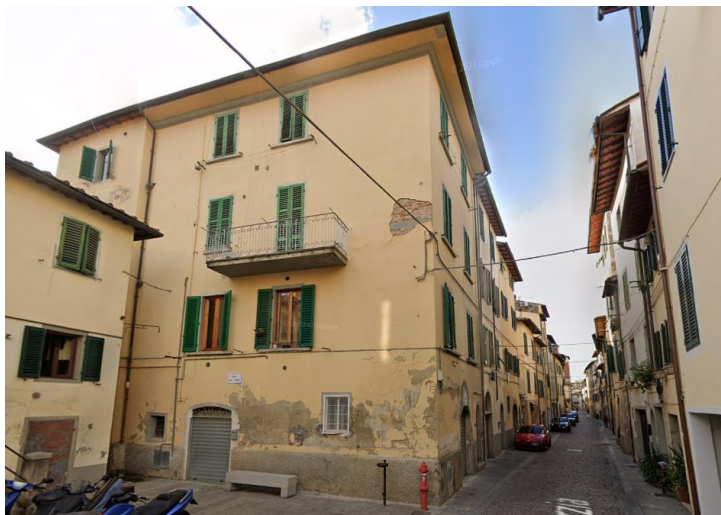
Figura 54 - Immobile Via Marzia 125

Sulla linea di visuale in direzione nuovo ponte, si intercettano numerosi edifici; in particolare, a circa 50 m da Palazzo Brandini, incontra l'edificio sito in Via Marzia 123, caratterizzato da:

- n. piani fuori terra: 4
- altezza complessiva presunta: 13 m

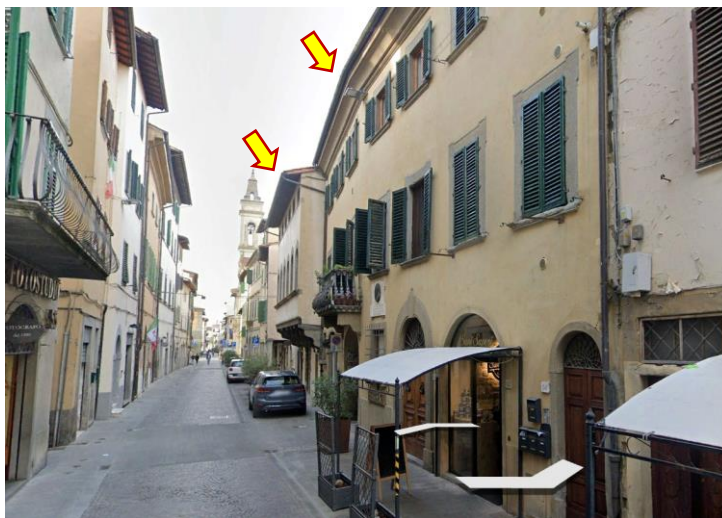
Figura 56 - Vista dei beni

Si tratta di due immobili adiacenti, con fronte su Via Del Lungo e altezza pari a 3 piani fuori terra. Non occupano trasversalmente tutto l'isolato, per cui, eventuali viste in direzione della nuova opera sarebbero imputabili ad affacci aperti sul fronte opposto, qualora fosse libero.

Tuttavia, in corrispondenza dei due immobili, dalla parte opposta dell'isolato (su Via Marzia), vi sono immobili che si sviluppano su 3/4 piani e, quindi, di altezza pari o superiore rispetto a quella degli immobili in esame.

Per tale ragione, si esclude intervisibilità tra i due beni vincolati e le opere di nuova realizzazione.

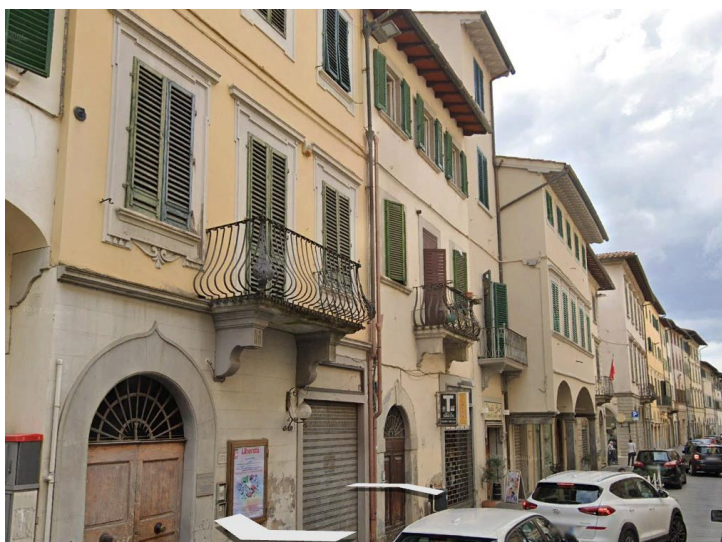
Figura 58 - Immobili schermo su Via Roma

Viene verificata la situazione più svantaggiata ovvero:

- n. piani fuori terra: 3
- altezza complessiva presunta: 10 m

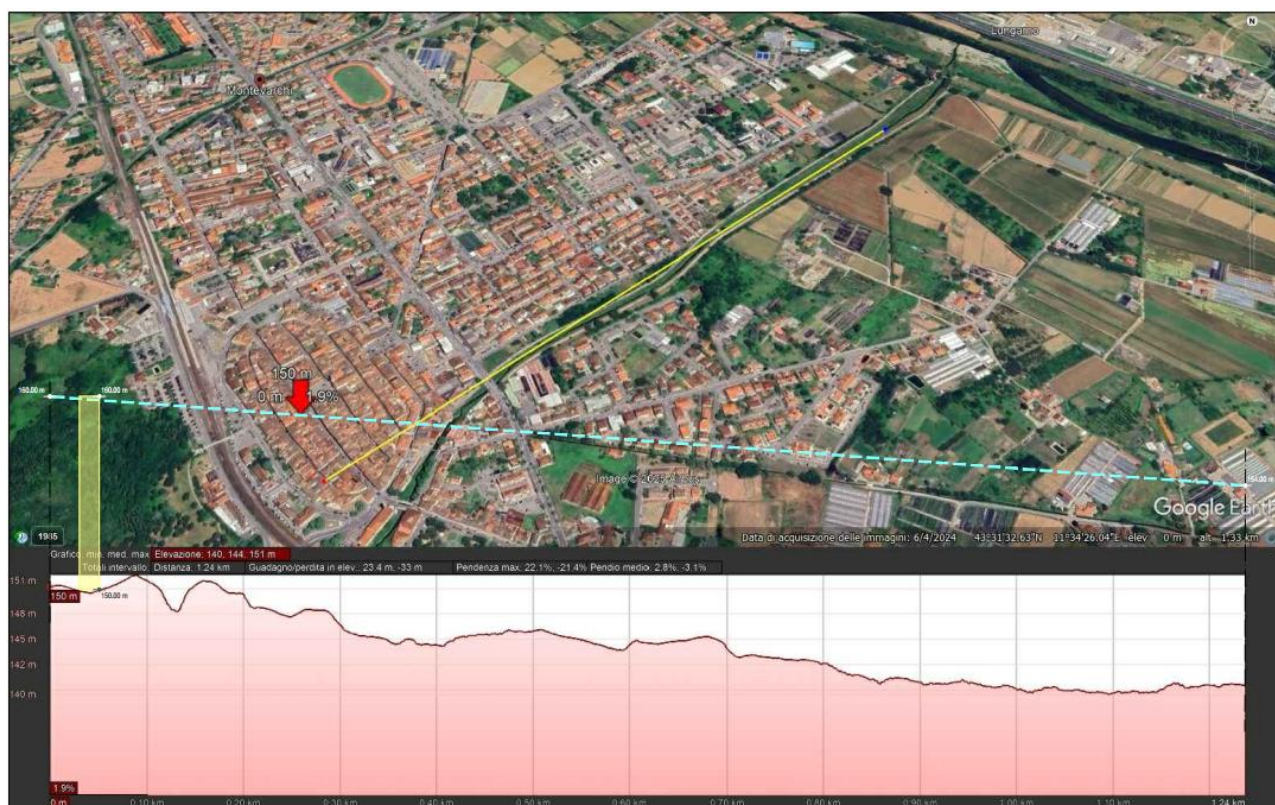
Figura 59 - Profilo in elevazione

Alla luce della verifica schematizzata in Figura 59, si può ragionevolmente affermare che non vi sia visibilità delle nuove opere dagli affacci dell'Ex Monastero di Santa Maria del Latte su Via Roma.

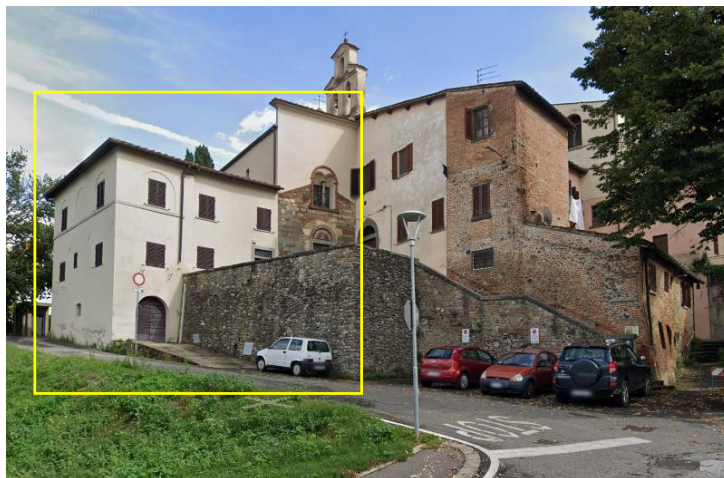
Figura 62 - Vista del bene

L'immobile si trova ad una quota più elevata rispetto all'intorno (c.a. 155 m), quindi a quota superiore dell'estradosso della chiave dell'arco metallico del nuovo ponte, ma non ci sono vedute in direzione dell'opera, se si esclude la stretta vetrata del presbiterio.

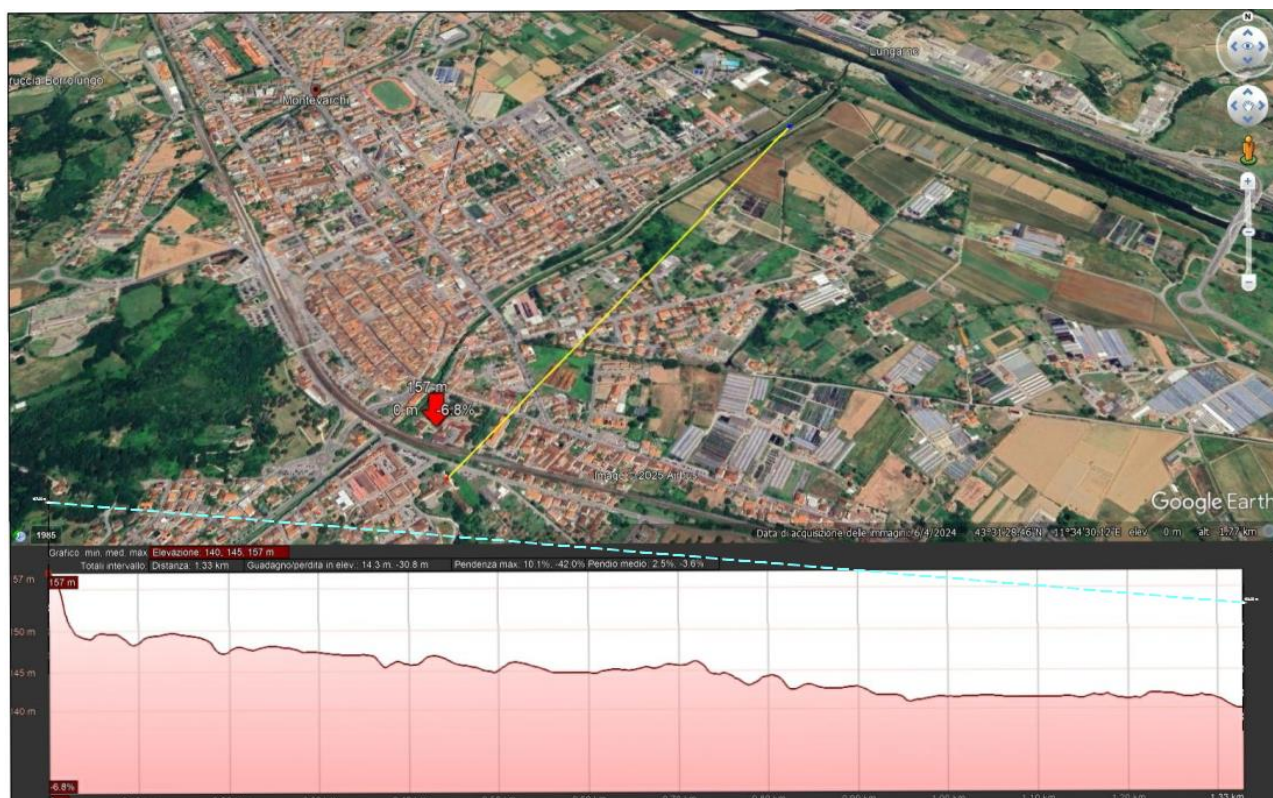
Figura 64 - Profilo in elevazione

Come indicato in Figura 64, lungo la linea di visuale non si incontrano elementi che possano impedire l'intervisibilità tra i due beni.

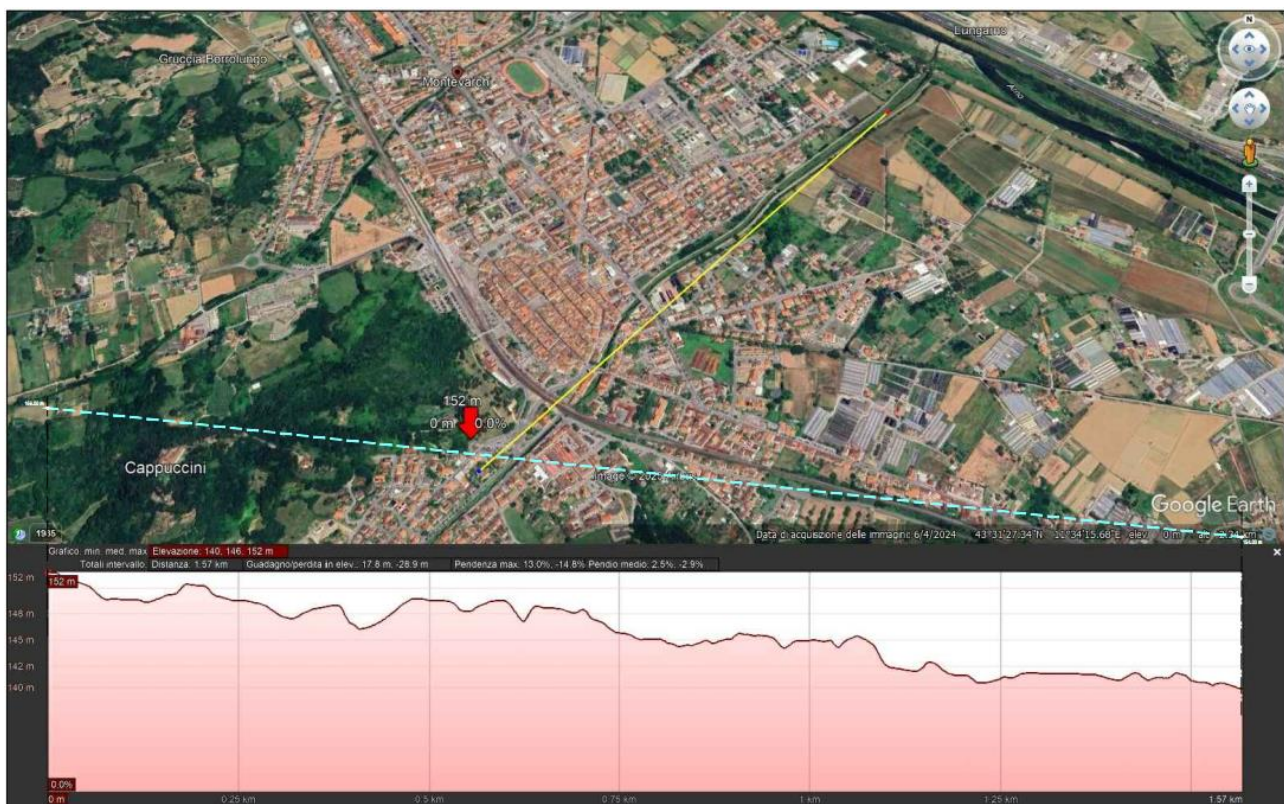
Figura 66 - Profilo in elevazione

Considerate la morfologia del terreno e le caratteristiche degli edifici intercettati dalla linea di visuale, si può affermare che ci sia intervisibilità tra il complesso di Villa Masini e le opere di nuova realizzazione (Figura 66).
