variante di adeguamento
alla disciplina urbanistica regionale e ai contenuti dell'art.55 co.6 della L.R.1/2005

**ALLEGATO: IL RILIEVO ED IL PROGETTO DEGLI EDIFICI DI VALORE STORICO
ARCHITETTONICO DEL TERRITORIO RURALE - INTEGRAZIONI E SOPPRESSIONI**

REGOLAMENTO URBANISTICO

comune di montevarchi - provincia di arezzo

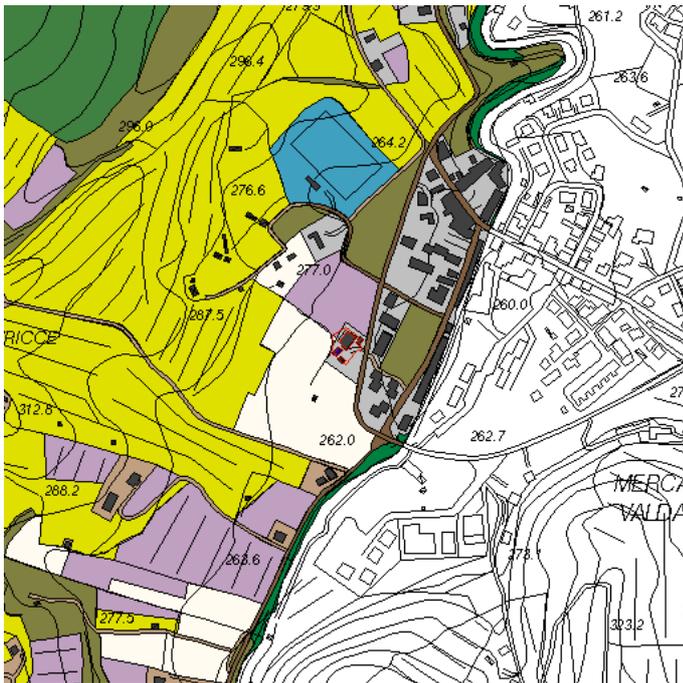
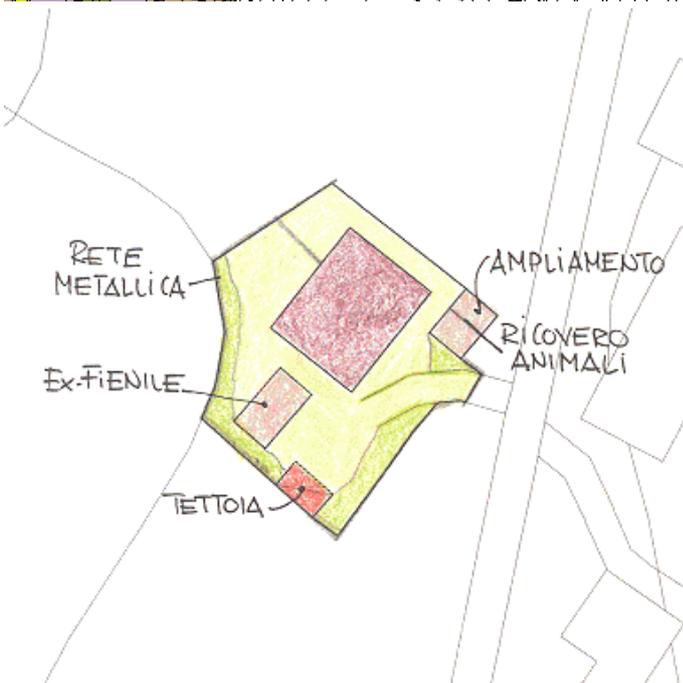
Scheda n° 177
 Toponimo: LA CASINA
 Data rilievo e foto: 29_08_2000

1.3 Articolazione volumetrica: Il complesso è costituito dalla casa poderale (1), da un finile (2), da un ulteriore annesso (3) che ha subito un piccolo accorpamento recente e da una tettoia precaria (4).

2.1 Stato di conservazione: La casa poderale (1) appare in discrete condizioni anche se necessita di interventi di consolidamento per quanto riguarda gli archi in facciata. Il fienile (2) si trova in buono stato di conservazione e sembra essere stato ristrutturato recentemente. L'annesso (3) invece non è in buone condizioni come è dimostrato dalla presenza di alcune lesioni. La tettoia (4) è fatiscente.

2.2 Scatola muraria: Gli edifici (1), (2) e (3) sono in muratura mista di pietrame e mattoni a vista. La tettoia (4) è costituita da lamiere e reti metalliche.

2.3 Copertura: La casa poderale (1) è coperta da tetto a padiglione con una porzione più alta coperta a capanna; in ogni caso il manto è in coppi ed embrici. Il fienile (2) ha tetto a capanna e manto in coppi ed embrici. L'annesso (3) è coperto a capanna con manto in tegole marsigliesi nella parte originale e a falda unica in lamiera nella parte aggiunta. La tettoia (4) è a falda unica in lamiera.

2.4 Aperture ed infissi: Le aperture dell'edificio (1) appaiono di dimensioni tradizionali con infissi in legno. Le aperture dell'edificio (2) non sembrano consone e le chiusure sono in ferro.

3.2 Modifiche e manomissioni: Il fienile (2) non presenta i caratteri e le proporzioni tradizionali con l'orditura del tetto posizionata ortogonalmente rispetto al normale. L'annesso (3) ha subito un ampliamento verso nord-est. La tettoia (4) è essa stessa una modifica al podere.

4.1 Tipi di interventi sugli edifici: l'edificio presenta ancora l'articolazione volumetrica della casa colonica leopoldina, e pertanto è meritevole di interventi di conservazione. Edificio (1) tipo di intervento: Restauro (R), Edificio (2) tipo di intervento: Risanamento conservativo (Rc), Edificio (3) tipo di intervento: Ristrutturazione edilizia di tipo 1 (Re1), Edificio (4) tipo di intervento: Demolizione.

4.2 Tipi di interventi sull'area di pertinenza: la pertinenza degli edifici dovrà essere sottoposta ad interventi di nuova progettazione, nel rispetto degli elementi di pregio esistenti, e pertanto è prescritto il mantenimento delle tracce della viabilità originaria e delle alberature esistenti. E' consentita la risistemazione degli spazi aperti circostanti gli edifici per la realizzazione di percorsi e piazzali, utilizzando materiali lapidei tradizionali e/o ghiaia sciolta. Non sono ammesse opere pertinenziali, così come definite nel Regolamento edilizio.

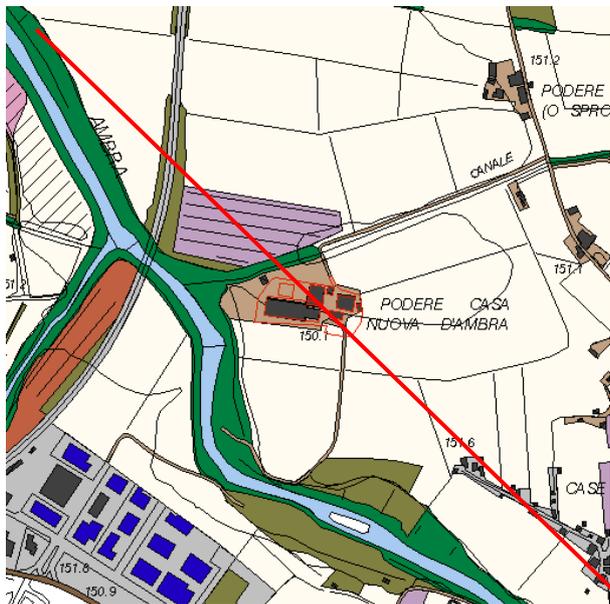
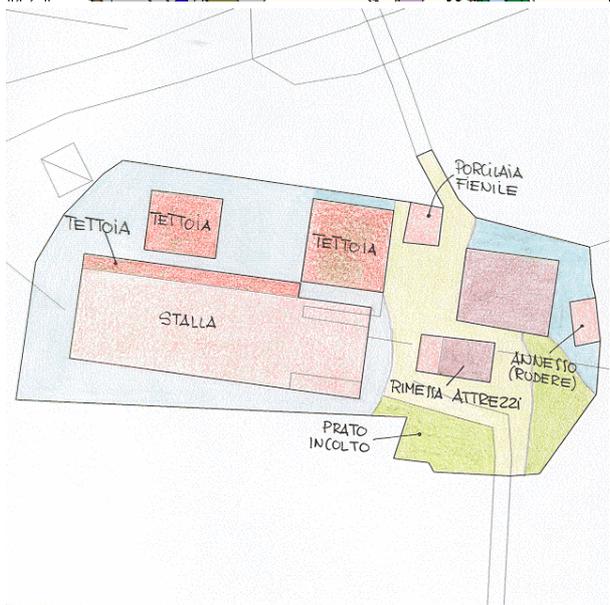
Scheda n° 055
 Toponimo: PODERE CASA NUOVA D'AMBRA
 Data rilievo e foto: 24_07_2000

1.3 Articolazione volumetrica: Percorrendo la strada sterrata di accesso, si arriva in un'aia circondata da edifici. Si rilevano la casa poderale (1), il fienile (2), un annesso grande (3), un annesso piccolo (4), le stalle (5) ed infine le tettoie (6) e (7).

2.1 Stato di conservazione: Gli edifici (1) (2) e (4) sono in cattive condizioni, l'annesso (3) è stato parzialmente ristrutturato ed è in discrete condizioni. Le stalle (5) e le due tettoie (6) e (7) sono piuttosto recenti per cui rivelano un miglior stato di conservazione.

2.2 Scatola muraria: Gli edifici (1) (2) e (4) sono in muratura mista di pietrame e mattoni; originariamente le pareti erano trattate ad intonaco. L'edificio (3) è in muratura mista di pietrame e mattoni al piano terra mentre il primo piano è costruito in mattoni forati. L'edificio (5) ha struttura in c.a. e tamponamento in blocchi di cemento intonacati. Le tettoie (6) e (7) sono sorrette da pilastri rispettivamente in c.a. prefabbricati e ferro.

2.3 Copertura: L'edificio (1) ha copertura mista a padiglione e a capanna con manto in coppi ed embrici. Il fienile (2) ha tetto a capanna e falda unica nella parte destinata a porcilaia; il manto è in coppi ed embrici anche se nella parte crollata sono state poste delle lamiere. L'edificio (3) presenta copertura a capanna e falda unica nella parte aggiunta; il manto in entrambi i casi è in coppi ed embrici. L'edificio (4) è coperto a capanna con diverse altezze dato che è il risultato di vari accorpamenti; il manto è composto da coppi ed embrici ed eternit. L'edificio (5) presenta una copertura ad arco tipica dei capannoni industriali e manto in tegole marsigliesi. Le tettoie (6) e (7) hanno tetto a capanna e manto rispettivamente in lamiera e P.V.C.

3.1 Elementi di pregio: Gli edifici (1) (2) (3) e (4) formano in generale un complesso di pregio. Particolarmente interessanti le arcate al piano terra dell'edificio (1) che sono state in gran parte tamponate.

3.2 Modifiche e manomissioni: Gli edifici (1) (2) e (4) presentano piccole modifiche reversibili. L'edificio (3) è stato fatto oggetto di interventi piuttosto pesanti poiché presenta il primo piano in mattoni forati, tetto rifatto con struttura in c.a. (si notano dall'esterno i travetti prefabbricati), vistose architravature in c.a., aperture modificate, balcone d'ingresso al piano superiore in c.a.

4.1 Tipi di interventi sugli edifici: il complesso presenta edifici di particolare valore architettonico, con caratteristiche che dovranno comunque essere conservate. Sono inoltre presenti vari manufatti legati all'allevamento di bestiame, che dovranno essere oggetto di eventuale recupero con altre destinazioni. Edificio (1) tipo di intervento: Restauro (R). Edificio (2) tipo di intervento: Risanamento conservativo (Rc). Edificio (3) tipo di intervento: Risanamento conservativo (Rc). Edificio (4) tipo di intervento: Risanamento conservativo (Rc). Edificio (5) tipo di intervento: Manutenzione straordinaria (Ms). Edificio (6) tipo di intervento: Demolizione senza ricostruzione (D). Edificio (7) tipo di intervento: Demolizione senza ricostruzione (D).

4.2 Tipi di interventi sull'area di pertinenza: la pertinenza degli edifici dovrà essere sottoposta ad interventi di risistemazione, nel rispetto degli elementi di pregio esistenti, e pertanto è prescritto il mantenimento della viabilità e delle alberature esistenti. È consentita la risistemazione degli spazi aperti circostanti gli edifici per la realizzazione di percorsi e piazzali, utilizzando materiali lapidei tradizionali e/o ghiaia sciolta. Non sono ammesse opere pertinenziali, così come definite nel Regolamento edilizio.

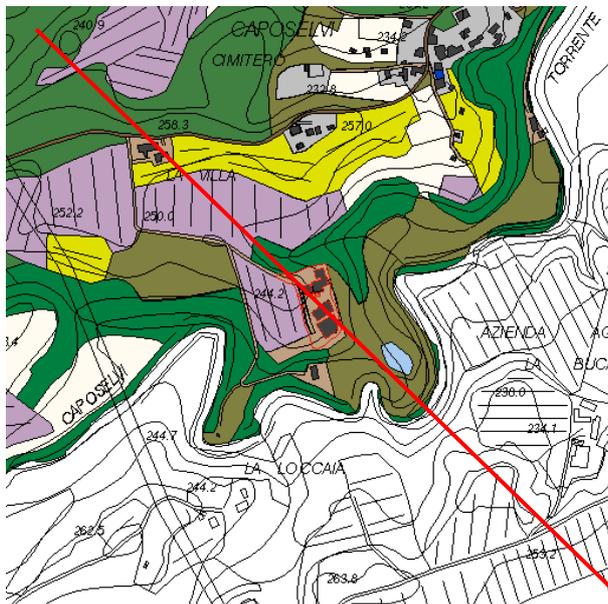
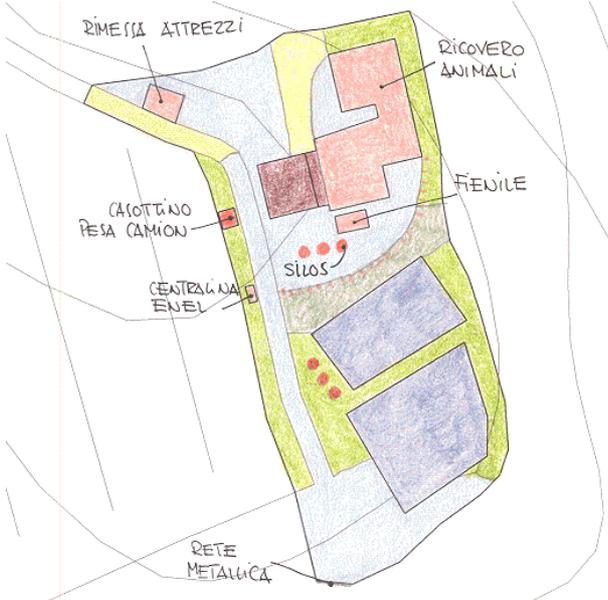
Scheda n° 154
 Toponimo: LA VILLA II
 Data rilievo e foto: 28_07_2000

1.3 Articolazione volumetrica: L'edificio (1) è la casa colonica poderale di forma tozza con piccionaia. L'edificio (2) è un fienile. L'edificio (3) è una tettoia, mentre il complesso (4) sono una massa di capanne. Gli edifici (5) e (6) sono capannoni industriali. L'edificio (7) è una capanna ed infine l'edificio (8) è una cabina enel.

2.1 Stato di conservazione: Il fabbricato (1) è in stato di conservazione discreto, mentre gli annessi (2) (3) e (4) sono fatiscenti. I capannoni (5) e (6) e la capanna (7) sono in buone condizioni.

2.2 Scatola muraria: La casa colonica (1) è in muratura mista di pietrame e mattoni. Il fienile (2) è in muratura di mattoni, mentre la tettoia (3) è in lamiera. L'ammasso di capanne (4) presenta murature di mattoni intonacate, in blocchi di cemento ecc. La capanna (7) è in muratura intonacata.

2.3 Copertura: L'edificio (1) ha copertura a padiglione e manto in coppi ed embrici. Il fienile (2) ha tetto a capanna con manto in coppi ed embrici. La tettoia (3) è a falda unica in lamiera. Le capanne (4) hanno coperture a capanna e a falda unica con manto in eternit, P.V.C., elementi prefabbricati in cemento ecc. Gli edifici (5) e (6) hanno coperture arcuate con manto rispettivamente in tegole marsigliesi ed eternit. La capanna (7) ha copertura a falda unica in eternit.

2.4 Aperture ed infissi: L'edificio (1) presenta una grossa apertura nel prospetto Sud; gli infissi sono in legno, ferro, alluminio. Il fienile (2) presenta una porta in ferro.

3.2 Modifiche e manomissioni: Il podere è stato trasformato in un allevamento, con l'inquinamento architettonico ed ambientale che ne consegue. Limitatamente alla casa podereale (1) si rileva un aggiunta sul retro che porta all'unione con il fienile (2).

4.1 Tipi di interventi sugli edifici: l'edificio principale è un esempio della casa colonica leopoldina con piccionaia centrale. Pertanto gli interventi dovranno essere mirati alla sua conservazione, anche attraverso la demolizione e ricostruzione degli altri manufatti incongrui presenti nella pertinenza. Edificio (1) tipo di intervento: Restauro (R), con eliminazione degli elementi incongrui. Edificio (2) tipo di intervento: Demolizione e ricostruzione (Dr). Edificio (3) tipo di intervento: Demolizione senza ricostruzione (D). Edificio (4) tipo di intervento: Demolizione e ricostruzione (Dr) in altra posizione nel resede. Edificio (5) tipo di intervento: Demolizione e ricostruzione (Dr). Edificio (6) tipo di intervento: Demolizione e ricostruzione (Dr). Edificio (7) tipo di intervento: Demolizione e ricostruzione (Dr).

4.2 Tipi di interventi sull'area di pertinenza: la pertinenza degli edifici dovrà essere sottoposta ad interventi di risistemazione, nel rispetto degli elementi di pregio esistenti, e pertanto è prescritto il mantenimento della viabilità e delle alberature esistenti. È consentita la risistemazione degli spazi aperti circostanti gli edifici per la realizzazione di percorsi e piazzali, utilizzando materiali lapidei tradizionali e/o ghiaia sciolta. Non sono ammesse opere pertinenziali, così come definite nel Regolamento edilizio.

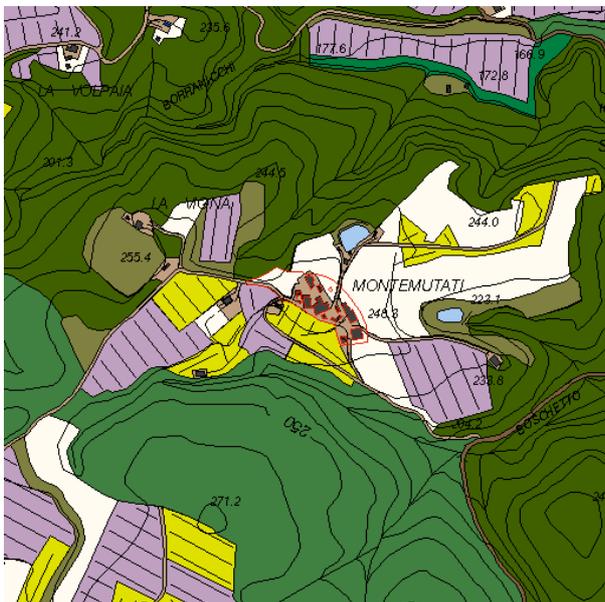
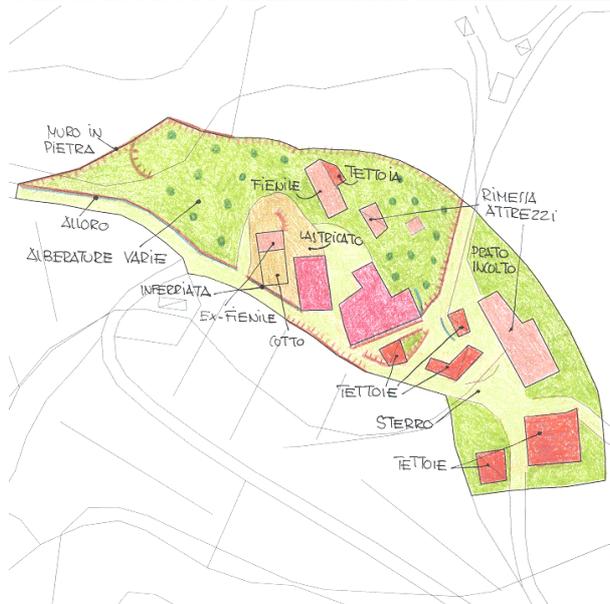
Scheda n° 082
 Toponimo: MONTEMUTATI
 Data rilievo e foto: 18_10_2000

1.3 Articolazione volumetrica: Gli edifici interessanti sono solo tre e precisamente la casa colonica poderaie (2), il grande annesso (1) frutto della somma di vari volumi nel tempo, il fienile (3) di recente edificazione. L'elemento (4) è un volume posto al di sotto del fienile, l'edificio (5) è un fabbricato ad uso abitativo in costruzione. I rimanenti edifici sono capanne in muratura o precarie.

2.1 Stato di conservazione: La casa colonica (2) è in buone condizioni generali anche se mostra qualche lieve segno di cedimento ad uno spigolo (foto 1729). L'edificio (1) si trova in scadente stato di conservazione, mentre il fienile (3) è in ottimo stato.

2.2 Scatola muraria: Gli edifici (1) (2) e (3) sono in muratura mista di pietrame e mattoni intonacata.

2.3 Copertura: L'edificio (1) è coperto a capanna ad altezze sfalsate, mentre la casa colonica (2) presenta copertura mista a padiglione e a capanna ad altezze sfalsate. L'edificio (3) ha tetto a capanna; in tutti i casi il manto di copertura è in coppi ed embrici.

2.4 Aperture ed infissi: L'edificio (1) presenta aperture tradizionali tranne una che risulta allargata; gli infissi sono in legno. La casa colonica (2) è fornita di arcate al piano terra sul fronte ovest e di una finestra raddoppiata sullo stesso fronte.

3.2 Modifiche e manomissioni: L'edificio (2) ha subito notevoli manomissioni negli anni che ne hanno celato i caratteri tradizionali; si notano in particolare gli accorpamenti susseguiti e l'applicazione di scale esterne.

4.1 Tipi di interventi sugli edifici: il complesso presenta edifici con caratteristiche architettoniche disomogenee, alcuni risultanti da recenti lavori di ristrutturazione, altri non recuperati ed altri ancora realizzati recentemente. Pertanto l'intervento dovrà essere mirato alla ricerca di una unitarietà del complesso, anche attraverso l'eliminazione delle parti e dei fabbricati incongrui. Edificio (1) tipo di intervento: Risanamento conservativo (Rc), con eliminazione degli elementi incongrui (scale esterne e balconi). Edificio (2) tipo di intervento: Risanamento conservativo (Rc). Edificio (3) tipo di intervento: Risanamento conservativo (Rc). Edificio (4) tipo di intervento: Risanamento conservativo (Rc). Edificio (5) tipo di intervento: Ristrutturazione edilizia di tipo 1 (Re1), con prescrizione di utilizzare tecniche e materiali della tradizione. Edificio (6) tipo di intervento: ~~Risanamento conservativo (Rc)~~ [Ristrutturazione edilizia di tipo 1 \(Re1\)](#). Edificio (7) tipo di intervento: Demolizione e ricostruzione (Dr). Edificio (8) tipo di intervento: Demolizione e ricostruzione (Dr). Edificio (9) tipo di intervento: Demolizione e ricostruzione (Dr). Edificio (10) tipo di intervento: Demolizione e ricostruzione (Dr). Edificio (11) tipo di intervento: Demolizione e ricostruzione (Dr). Edificio (12) tipo di intervento: Demolizione senza ricostruzione (D). Edificio (13) tipo di intervento: Demolizione senza ricostruzione (D).

4.2 Tipi di interventi sull'area di pertinenza: la pertinenza degli edifici dovrà essere sottoposta ad interventi di risistemazione, nel rispetto degli elementi di pregio esistenti, e pertanto è prescritto il mantenimento della viabilità e delle alberature esistenti. E' consentita la risistemazione degli spazi aperti circostanti gli edifici per la realizzazione di percorsi e piazzali, utilizzando materiali lapidei tradizionali e/o ghiaia sciolta. Non sono ammesse opere pertinenziali, così come definite nel Regolamento edilizio.

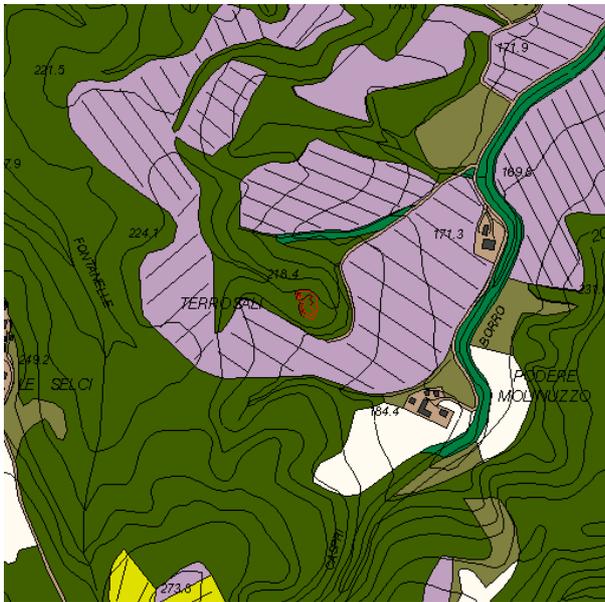
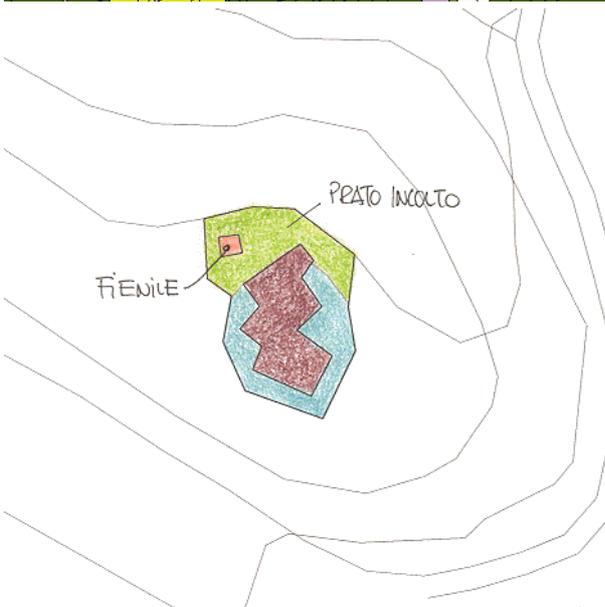
Scheda n° 104
 Toponimo: TERROSSOLI
 Data rilievo e foto: 30_10_2000

1.3 Articolazione volumetrica: Il podere è composto da una casa colonica (1) di forma molto articolata e da un piccolo fienile (2).

2.1 Stato di conservazione: Sia l'edificio (1) che il fienile (2) sono in pessimo stato di conservazione tanto che alcune loro parti sono crollate.

2.2 Scatola muraria: L'edificio (1) presenta muratura mista di pietrame e mattoni originariamente intonacata. Rileviamo un volume in mattoni che unisce al primo piano due parti del complesso. L'annesso (2) presenta muratura di mattoni a vista originariamente intonacata.

2.3 Copertura: La copertura dell'edificio (1) è un misto di padiglioni e falde uniche, tutti in coppi ed embrici. L'edificio (2) ha copertura a capanna con manto in coppi ed embrici.

3.2 Modifiche e manomissioni: Il volume di unione al primo piano dell'edificio (1) è una manomissione.

4.1 Tipi di interventi sugli edifici: il complesso presenta ancora le caratteristiche originarie dell'architettura rurale, seppure in pessimo stato di conservazione e con molte parti, anche strutturali, demolite. L'intervento dovrà mirare alla valorizzazione ed al recupero di tali caratteri con tecniche e materiali della tradizione. Edificio (1) tipo di intervento: Risanamento conservativo (Rc), con ricostruzione filologica delle parti demolite. Edificio (2) tipo di intervento: Risanamento conservativo (Rc), con ricostruzione filologica delle parti demolite.

4.2 Tipi di interventi sull'area di pertinenza: la pertinenza degli edifici dovrà essere sottoposta ad interventi di nuova progettazione, nel rispetto degli elementi di pregio esistenti, e pertanto è prescritto il mantenimento delle tracce della viabilità originaria e delle alberature esistenti. E' consentita la risistemazione degli spazi aperti circostanti gli edifici per la realizzazione di percorsi e piazzali, utilizzando materiali lapidei tradizionali e/o ghiaia sciolta. Non sono ammesse opere pertinenziali, così come definite nel Regolamento edilizio.
